GRAD PAZIN
Upravni odjel za samoupravu, upravu i društvene djelatnosti

IZVJEŠTAJ O OBNOVI KULTURNIH DOBARA GRADA PAZINA U 2011. GODINI

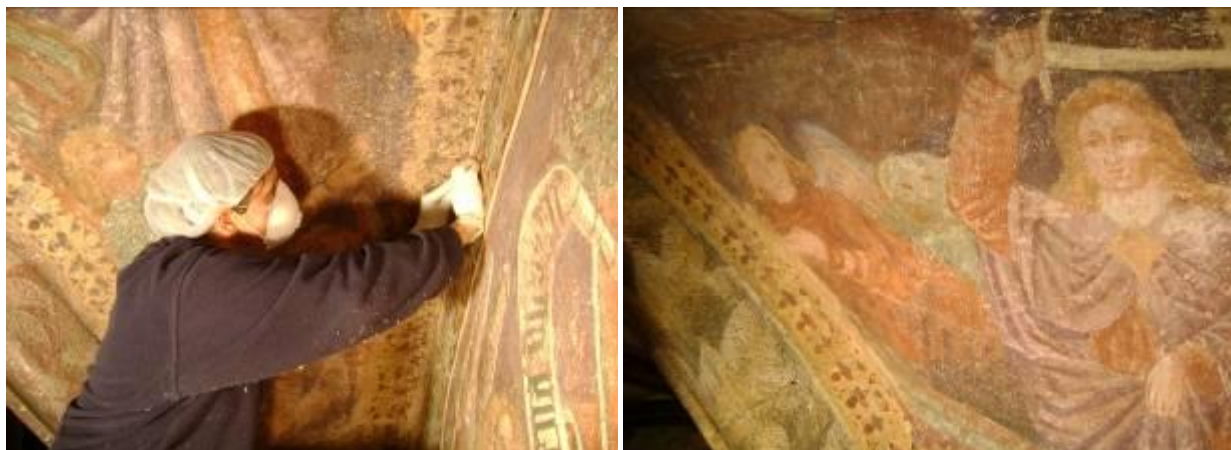
Dok je prva faza radova obuhvaćala izradu dokumentacije zatečenog stanja, detaljne foto-dokumentacije i grafičke dokumentacije (iscrtavanje osnovnog crteža naslikanog prizora) te čišćenje slikanog sloja prizora Navještenja (drugo polje sjevernog zida), druga je faza obuhvatila računalnu obradu grafičke i foto-dokumentacije zatečenog stanja, provođenje konzervatorsko-restauratorskih istraživanja svodnog polja iznad ulaza u sakristiju i izradu grafičke dokumentacije susjednih polja sjevernog i južnog zida svetišta.

Konzervatorsko-restauratorskim istraživanjima zidnih slika u svetištu pazinske župne crkve analizirana su njihova karakteristična oštećenja, dokumentiran obim sačuvanog izvornog oslika i retuširanih područja (četiri zidna i svodna polja). O svim izvršenim radovima HRZ je sastavio detaljno izvješće.

U sljedećim fazama radova potrebno je istraživanja proširiti dodatnim laboratorijskim analizama novih pigmenata, veziva i naknadnih premaza. Preporučljivo je i stalno praćenje relativne vlage i temperature, što je važno, osim zbog soli, i zbog kontrole razvoja mikroorganizama na očišćenim dijelovima i njihovog eventualnog štetnog djelovanja na slikani sloj. Za vraćanje slika u prvobitno stanje potrebni su konzervatorsko-restauratorski radovi, koji će osim čišćenja slikanog sloja, uključiti i manje zahvate konsolidacije žbuka i reintegracije slikanog sloja.

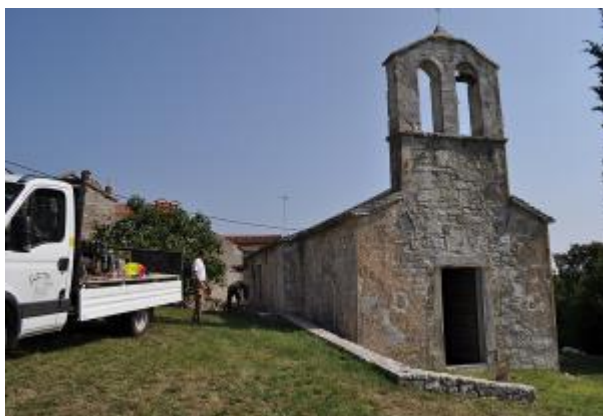
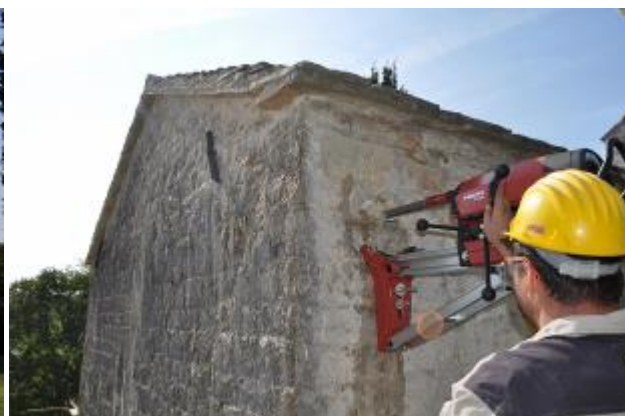
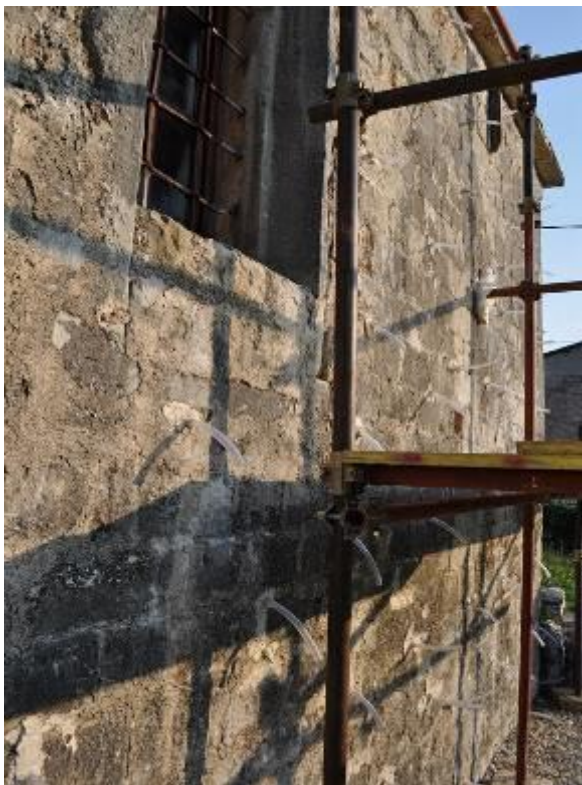
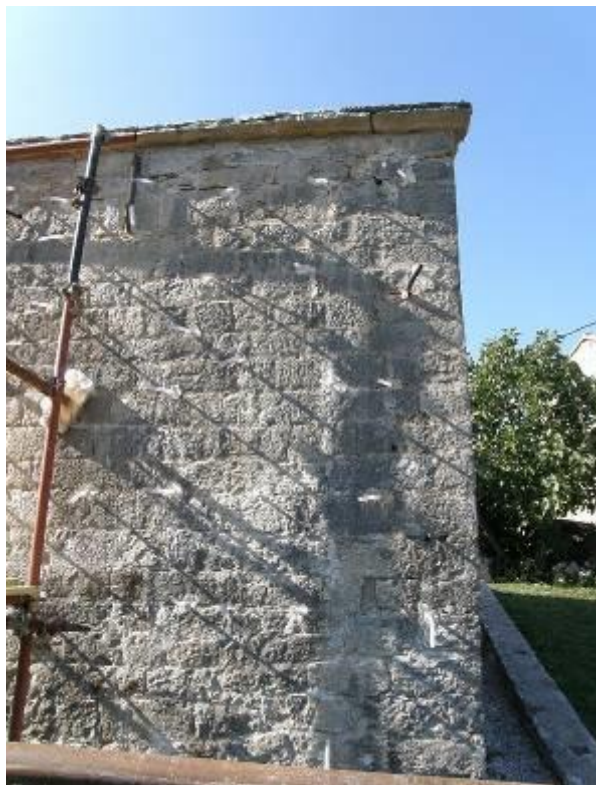
U ovogodišnjem programu izvedena je sanacija vertikalnih pukotina na spoju sjevernog i južnog zida s poprečnim zidom uz svetište. Izvršena je ugradnja horizontalnih štapnih sidra Æ 19mm. Bušenje rupa u zidovima izvodilo se krunskim bušilicama. Horizontalna sidra su postavljena na vertikalnom razmaku od 60 i 90 cm i to 15cm od lica zida naizmjenično. Sidrenje se vršilo preko podložnih ploča 150'150'15mm za svako sidro. Na mjestima sidra su s lica zida uklonjeni kameni blokovi, a sidra su se postavljala na izvedeni sidreni betonski blok dim. 25'25'5cm na koji se postavljala čelična ploča s podložnom pločicom i maticom, uz osiguranje središnjeg položaja u rupi plastičnim distancerima. Zatim se u prostor oko zatege injektirala injekciona smjesa „Masterflow 928“ do prekrivanja završetka sidra te matice i podložne pločice slojem debljine najmanje 3.0cm. Nakon toga se zasjek u zidu zatvara istim, izvađenim kamenom, obrađenim za novu dubinu ugradnje.

Osim ugradnje ojačanja izvođeni su i zidarski radovi – uređenje reški na vanjskom zidu i injektiranje svih obodnih zidova. Sljubnice su najprije očišćene od raspucalog i olabavljenog morta na vanjskom licu svih obodnih zidova, zatim su ispuhane komprimiranim zrakom, dobro navlažene i ispunjene vapnenim mortom, spravljenim od bijelog cementa, prirodnog hidrauličkog vapna (NHL 5) i agregata. Nakon uređenja reški izvodilo se injektiranje obodnih zidova injekcionom smjesom spravljenom od prirodnog hidrauličkog vapna (NHL5), i kamenog brašna veličine zrna 0-1 mm, u omjeru 1:4, gravitacijskim utiskivanjem injekcione smjese.

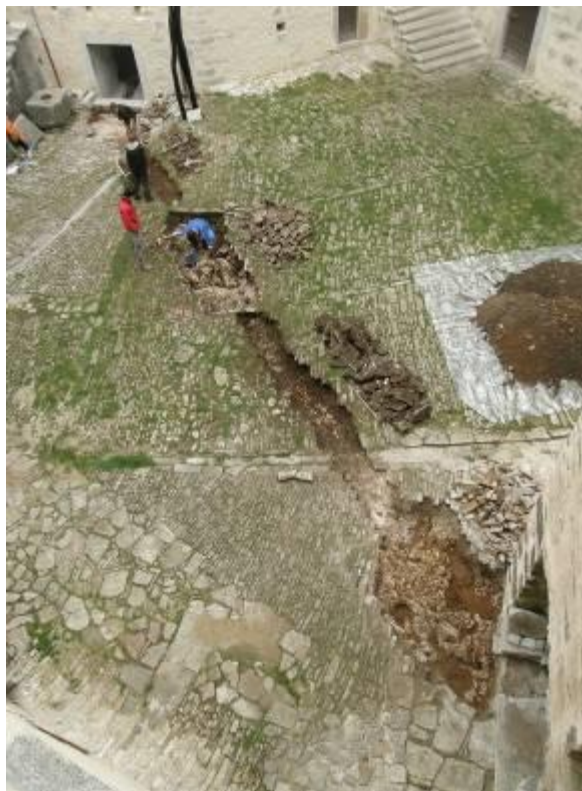
Pogled na trasu kanalizacijskog odvoda

U atriju kaštela demontirano je postojeće podno kameno opločenje u širini do 80 cm, izvršen je iskop kanala u terenu 4. i 5. kategorije dubine 60-80 cm i nakon polaganja odvodnih cijevi kanal je zatrpan po cijeloj visini s potrebnim pažljivim nabijanjem. Na očišćenu podlogu položeno je zidano, kameno, ulično opločenje sjekomice u pijesak (vraćanje u prvobitno stanje). Ispred vratiju restorana u atriju izrađeno je kaskadno kanalizacijsko okno, izvedeno betonom s obrađenom kinetom veličine 40x40 cm, dubine do 80 cm s kamenim poklopcem debljine 10 cm. Poklopac je s vidljive strane obrađen najsličnije opločenju atrija. Betonska „U“ stepenica rekonstruirana je kamenim masivima. Od samog početka vršeni su radovi na pažljivom arheološkom iskopu i izradama sonde prema zahtjevu arheologa i konzervatorskim uvjetima.

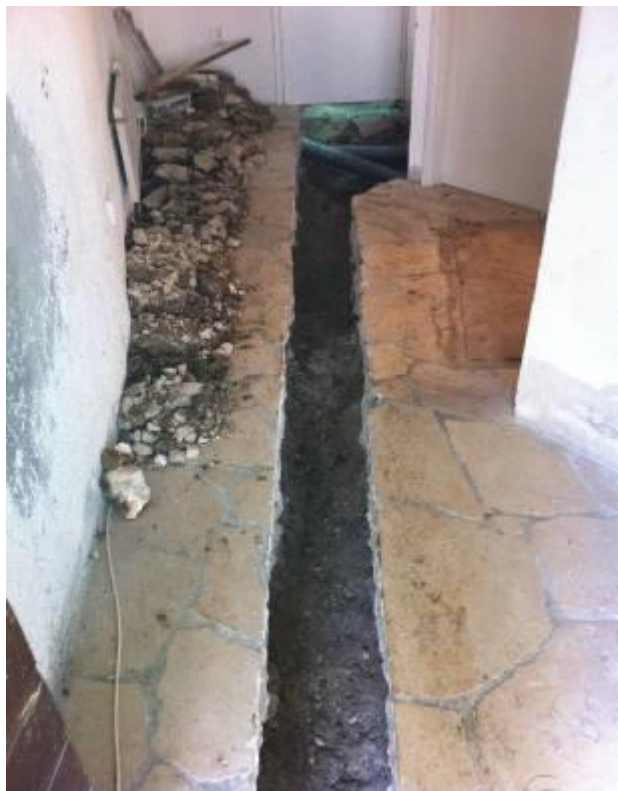
Kanal odvodne cijevi u sanitarijama

U hodniku sanitarija je, nakon piljenja i razbijanja kamenog opločenja i betonske podloge izvršen iskop kanala u terenu 4. kategorije dubine 40-60 cm, ugrađene PVC cijevi fi 160 mm i izvršeno prespajanje odvoda i plombiranje septičke taložnice, a zatim zatrpavanje kanala do pune visine pijeskom i rekonstrukcija poda. U radionici do WC-a demontiran je drveni pod, spojen odvod umivaonika na novo okno te sve vraćeno u prvobitno stanje.

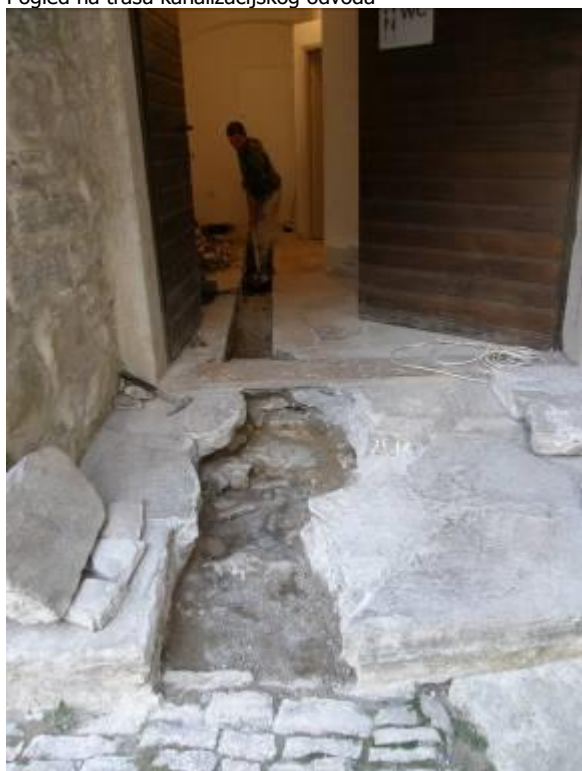
Sanitarije – kanal odvodnje

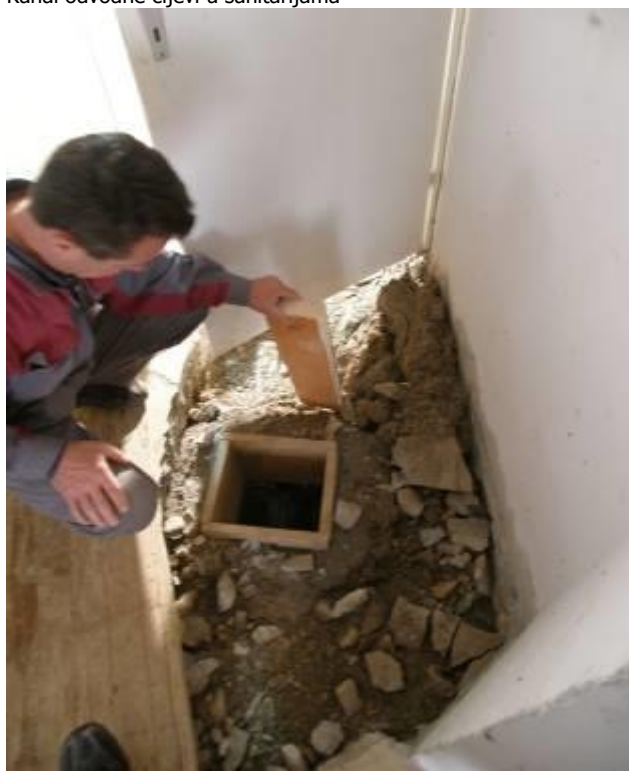
Okno u preparatorskoj radionici

U prostoru restorana izvršen je iskop terena u armiranom betonu od priključnog okna do izlaza u atrij kaštela, sa iskopom terena ispod praga vratiju, zatim zatrpavanje kanala pijeskom nakon polaganja odvodnih cijevi po cijeloj visini kanala s potrebnim pažljivim nabijanjem i zatvaranje kanala betonom do nivelete postojećeg poda s potrebnim ankeriranjem u okove postojeće a.b. ploče. Postojeće priključno okno preuređeno je izradom nove kinete i novog a.b. poklopca.
